## 大型車車輪脱落事故の原因解明及び事故撲滅を 目指した締め付け装置と軸力検査装置の開発 ～“大型車の車輪脱落事故撲滅”セミナーを開催～

大型車の車輪脱落事故の撲滅と安全管理技術に関する基礎的研究

## 大型車の車輪脱落事故の撲滅と安全管理技術に関する基礎的研究

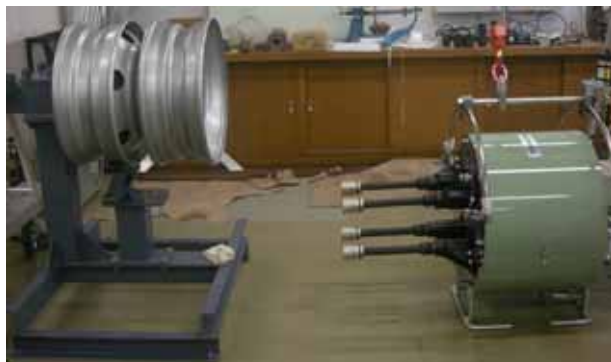
トルク制御機能付き4軸同時締め付け装置

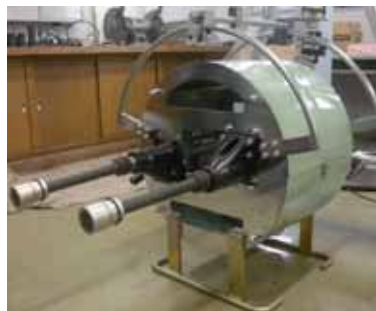
2軸同時締め付け装置

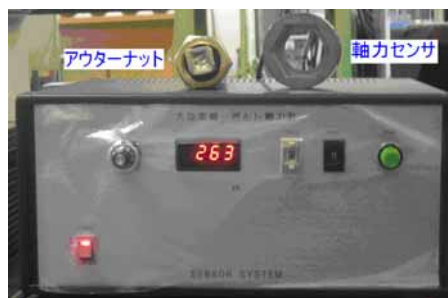
電磁加振式軸力検査装置

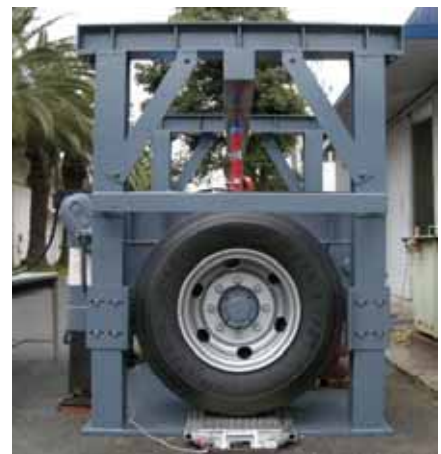
図 1 実機転用疲労試験装置

実機のトレーラーを転用して試験装置を製作し、積載荷重が種々変化した場合にホイールボルトの軸部に発生する応力振幅を測定した。図1に実験装置の写真を示す。一方、実際の疲労破壊はホイールボルトのねじ谷底、あるいはホイールボルトとともに内輪を締め付けるインナーナットのねじ谷底で発生する。そこで、図2に示した三次元有限要素モデルを用いてねじ谷底に発生する応力振幅を詳細に評価した結果、ホイールボルトの締め付け軸力が既定値の50%程度に低下すると発生する応力振幅がかなり大きくなることが明らかになった。

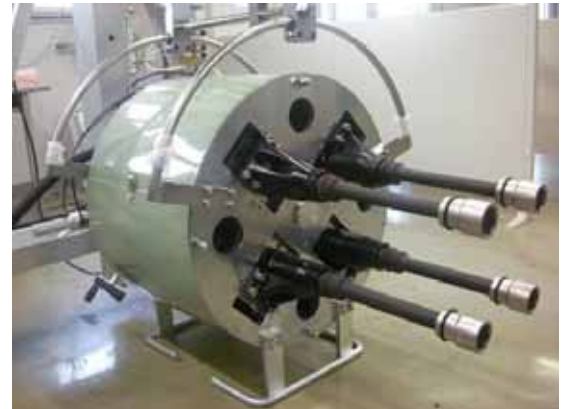
大型車の車輪は通常8本のホイールボルトで締め付けられており、前輪は単輪構造、後輪は複輪構造となっている。例えば複輪が最小の2軸の場合でも、のべ80本のボルトを締め付けなければならない。このことが現場作業において適切ではない機器を用いてホイールを締め付ける大きな原因となっていると推察される。本研究では、トルク制御が可能な空気駆動の締め付け装置を複数台用いて、高い締め付け精度と高い作業効率の両方を実現できる装置を開発した。図3は4軸同時締め付け装置を示している。

図3 トルク制御機能付き4軸同時締め付け装置

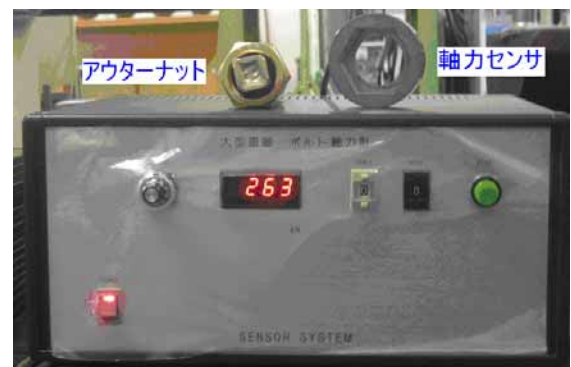
大型車の車輪脱落事故を防止するためには、普段の点検においてホイールの締め付け状態をチェックする必要がある。本研究では、電磁加振法と呼ばれる方法を大型車のホイールに適用して、締結部を分解することなしにボルトの締め付け力が正常範囲かどうかを検証できる装置を開発した。図4は電磁加振法の軸力センサとデータ解析装置を示している。軸力センサの六角形の部分をアウターナットにはめ込むことによって、ボルト軸力の大きさに応じて変化する固有振動数を検出する。

図4 電磁加振式軸力検査装置
